Förslag till återbruk av detaljer på f d varmbadhusets fasad, Umeå

Umeå 31 augusti 2016

Lena Tengné
Byggnadsantikvarie
Fyrvaktaren HB

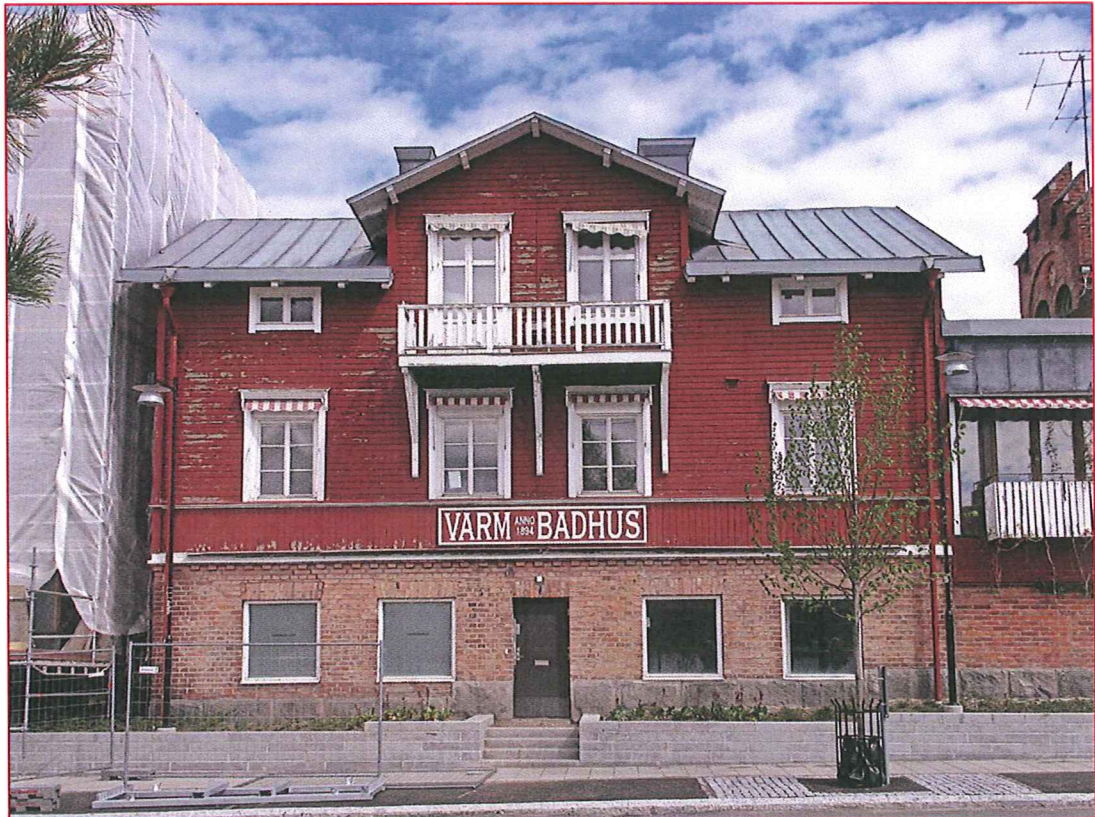
Fasad mot älven. Befintligt utseende. Sockelvåningen bevaras och restaureras till ursprungligt utseende

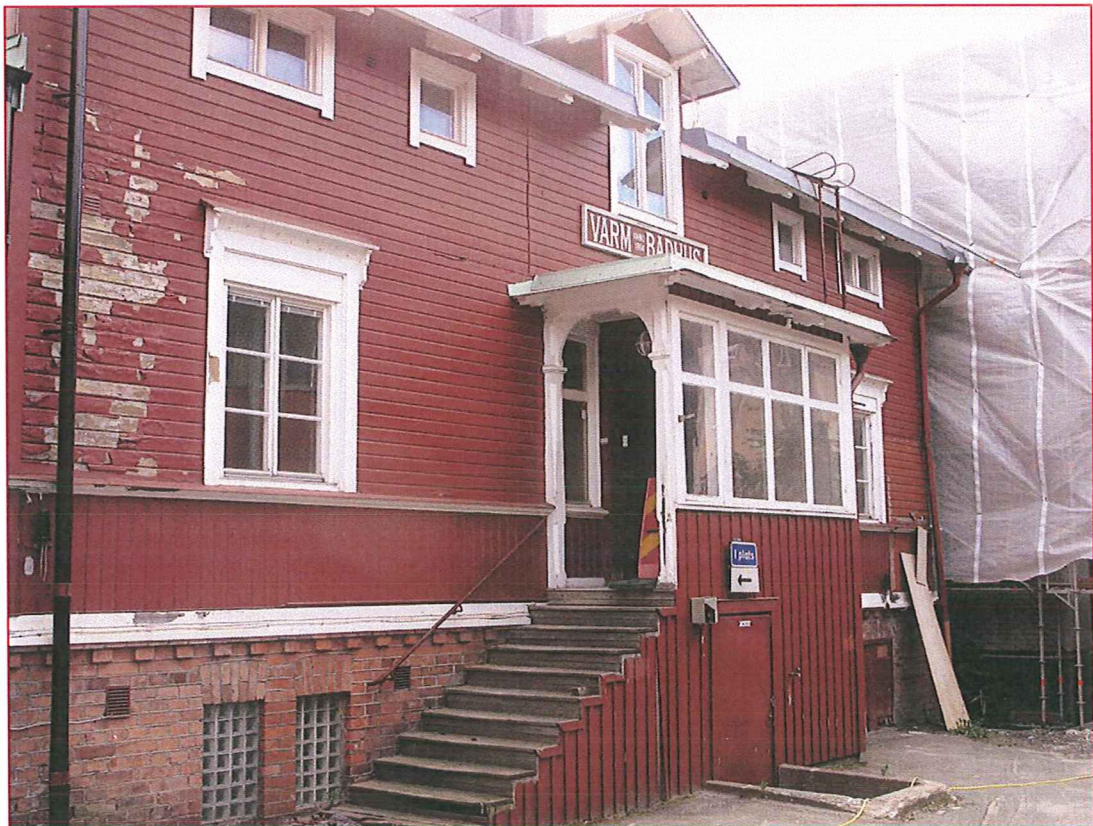
Fasad mot gården. Befintligt utseende. Sockelvåningen bevaras och restaureras till ursprungligt utseende. Verandan kommer inte att återanvändas.

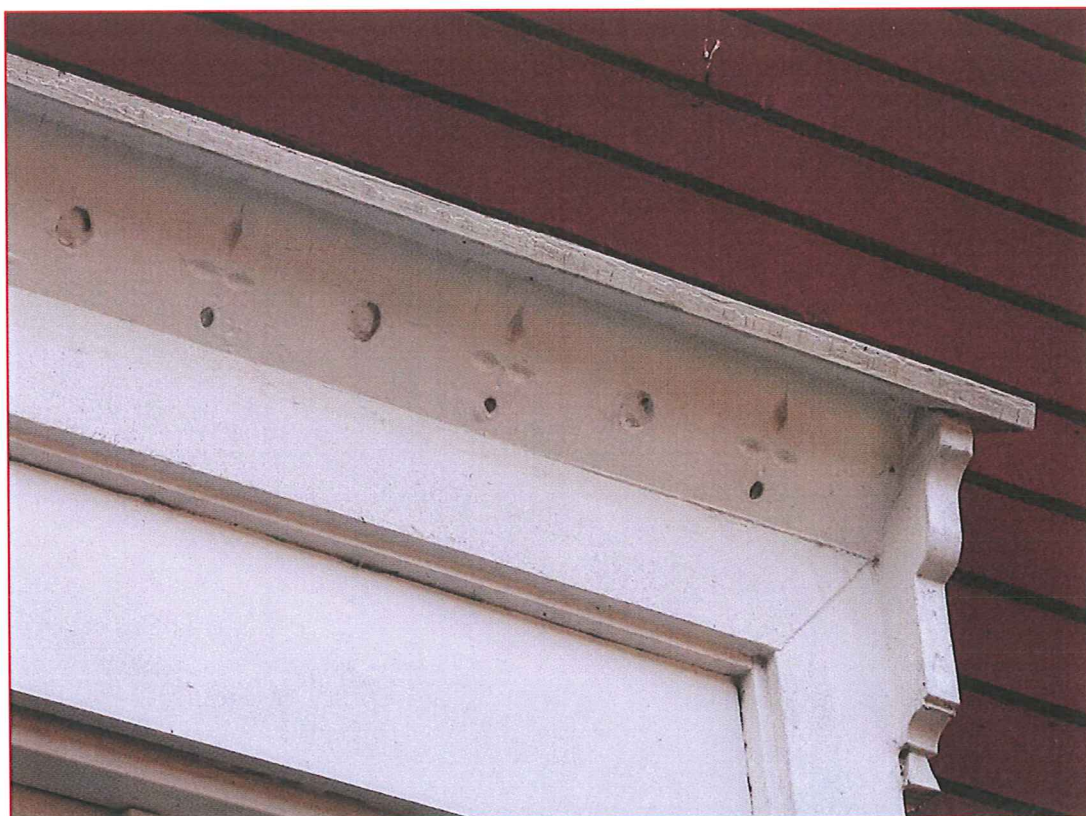
Detalj av dekorativt fönsteröverstycke. Dekoren är idag övermålad med vit färg.

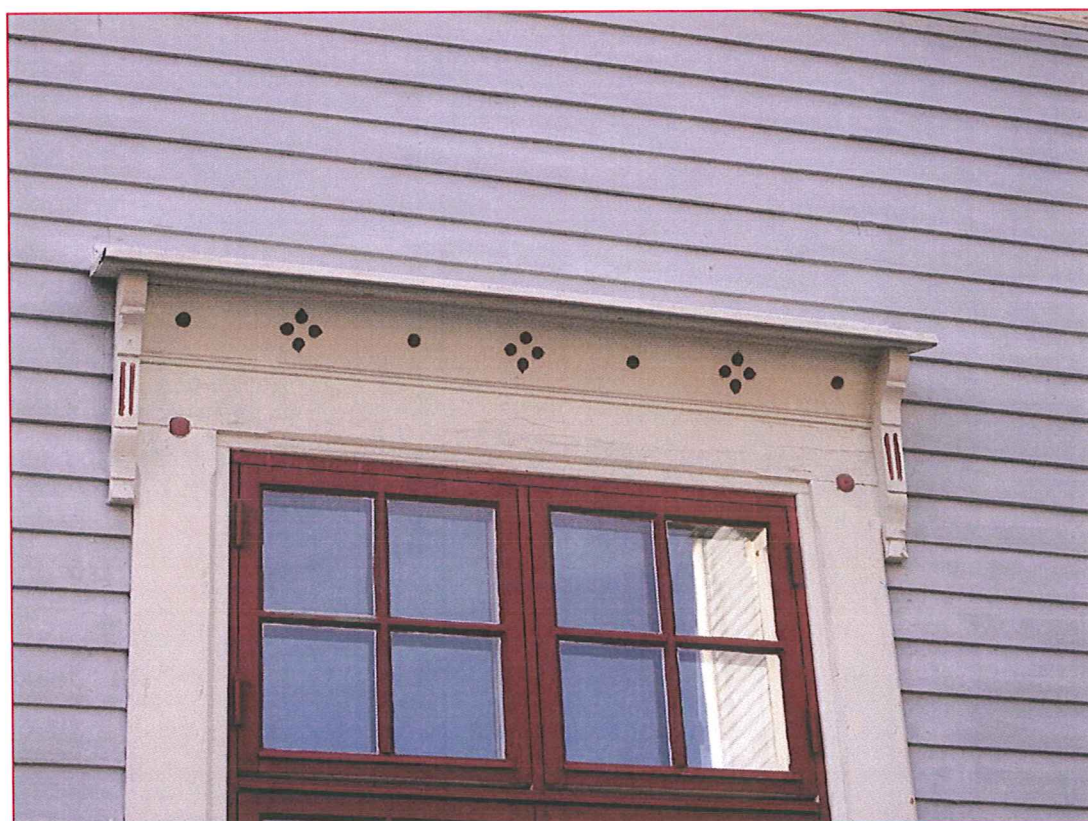
De utborrade och utskurna dekorationerna har ursprungligen varit målade i avvikande färg, som här på ett hus i kv Matrosen intill Stadshuset.
