**Anmälan om bristande underhåll av Pumphuset inom fastigheten Strömpilen 1.
2023-04-20**

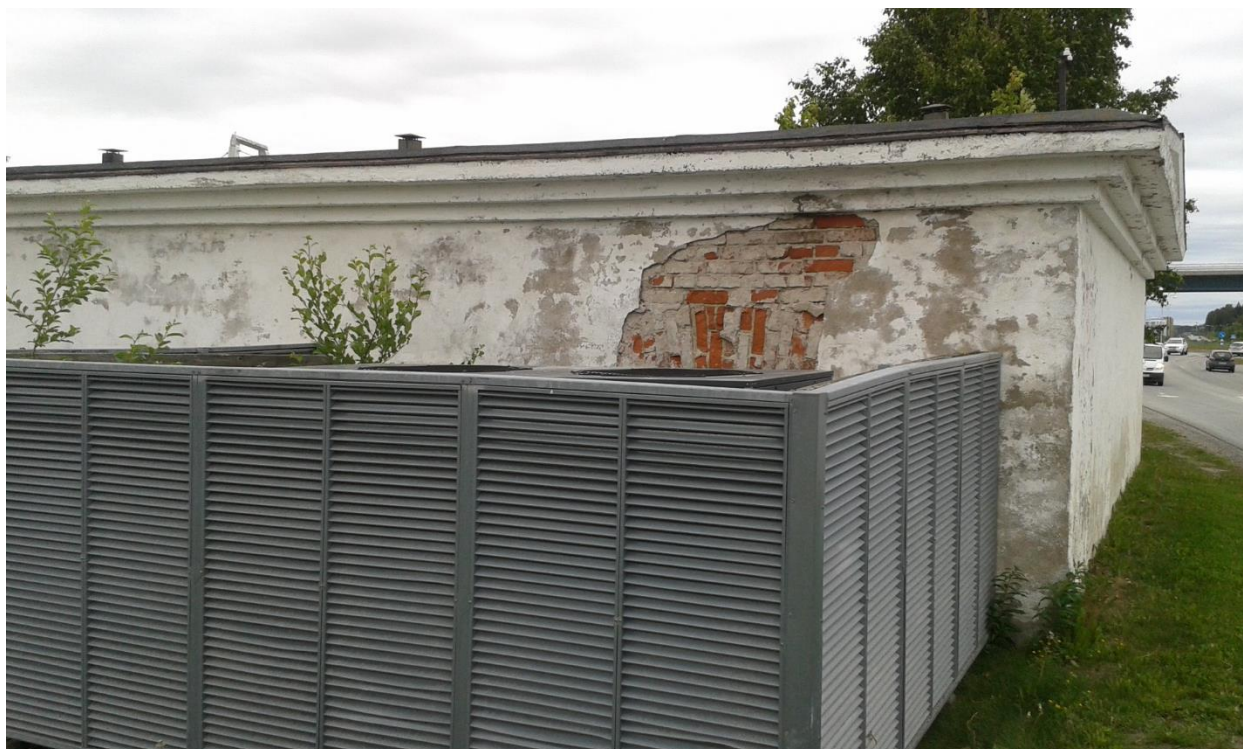
2018 började skadorna att synas tydligt för alla som passerar.

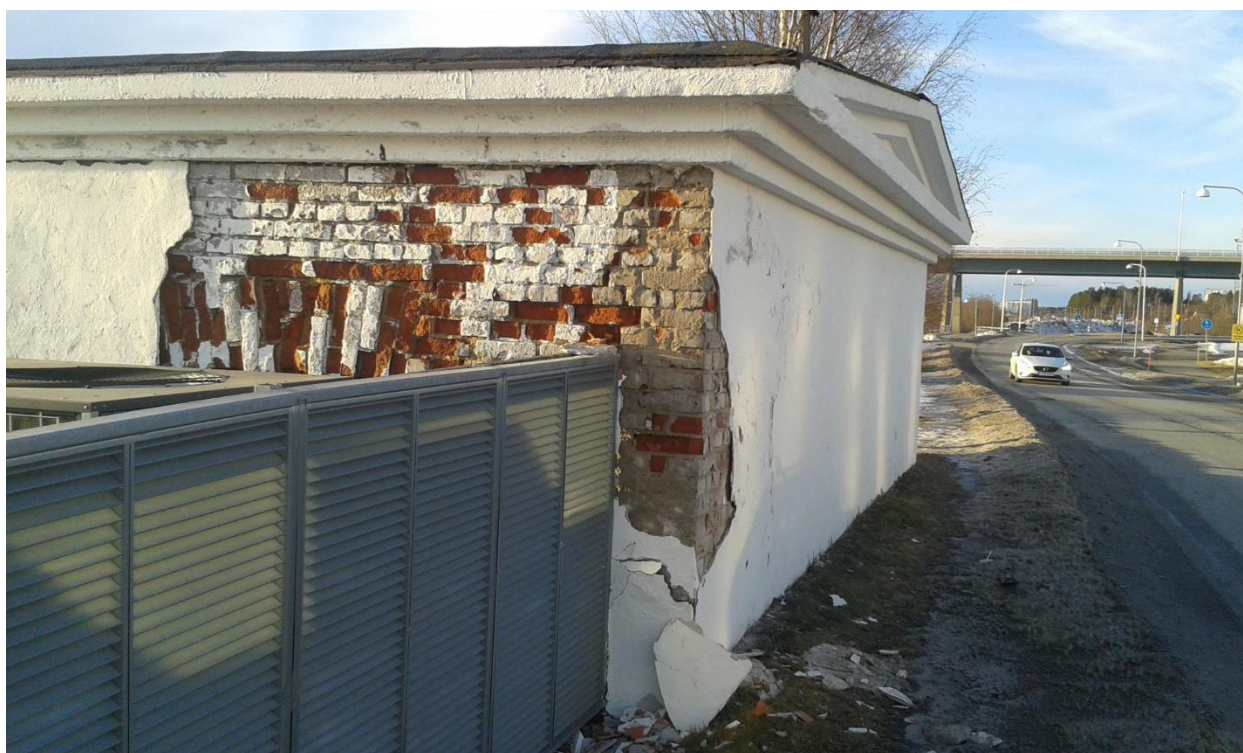
Redan 2020 var det så här illa, och har sedan dess blivit mycket värre utan att några åtgärder gjorts för att förebygga eller reparera skadorna på det q-märkta Pumphuset.

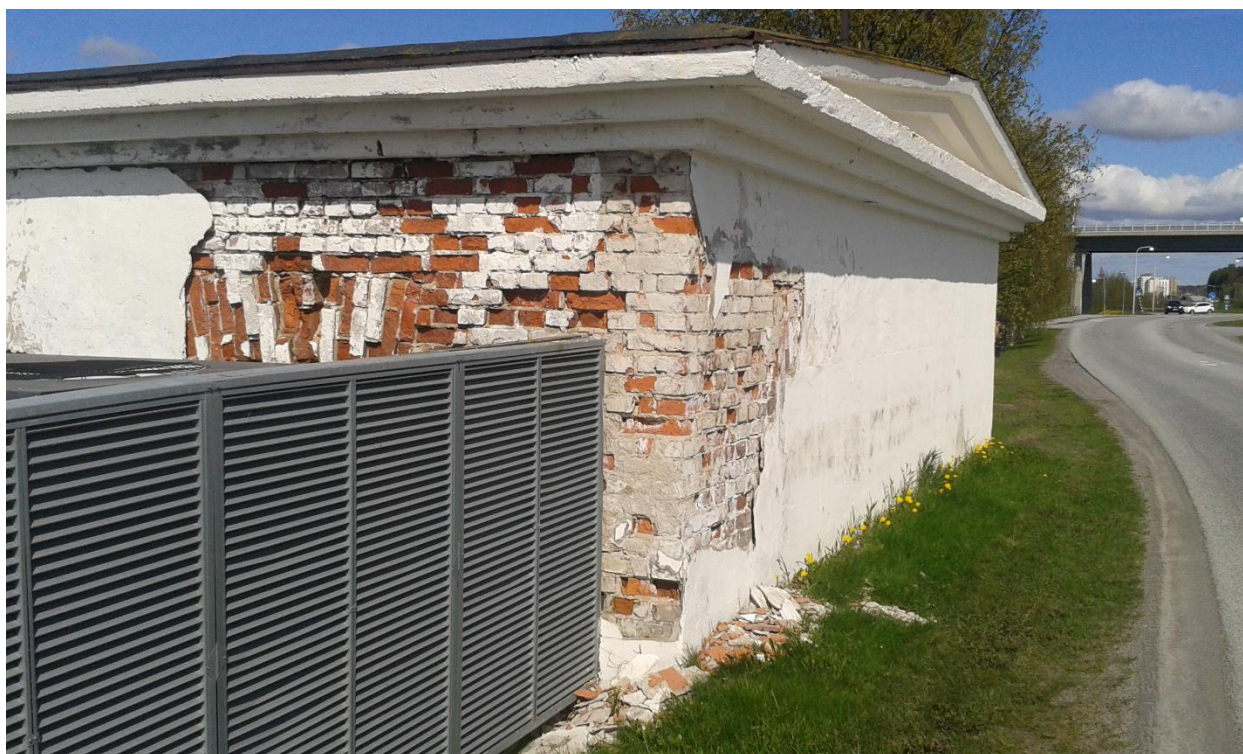
2021 har inte bara putsen fortsatt att falla av, utan allt mer tegelskador har uppstått så att det även finns ett behov av murningsåtgärder där ett antal av 1920-talsstenarna måste ersättas.

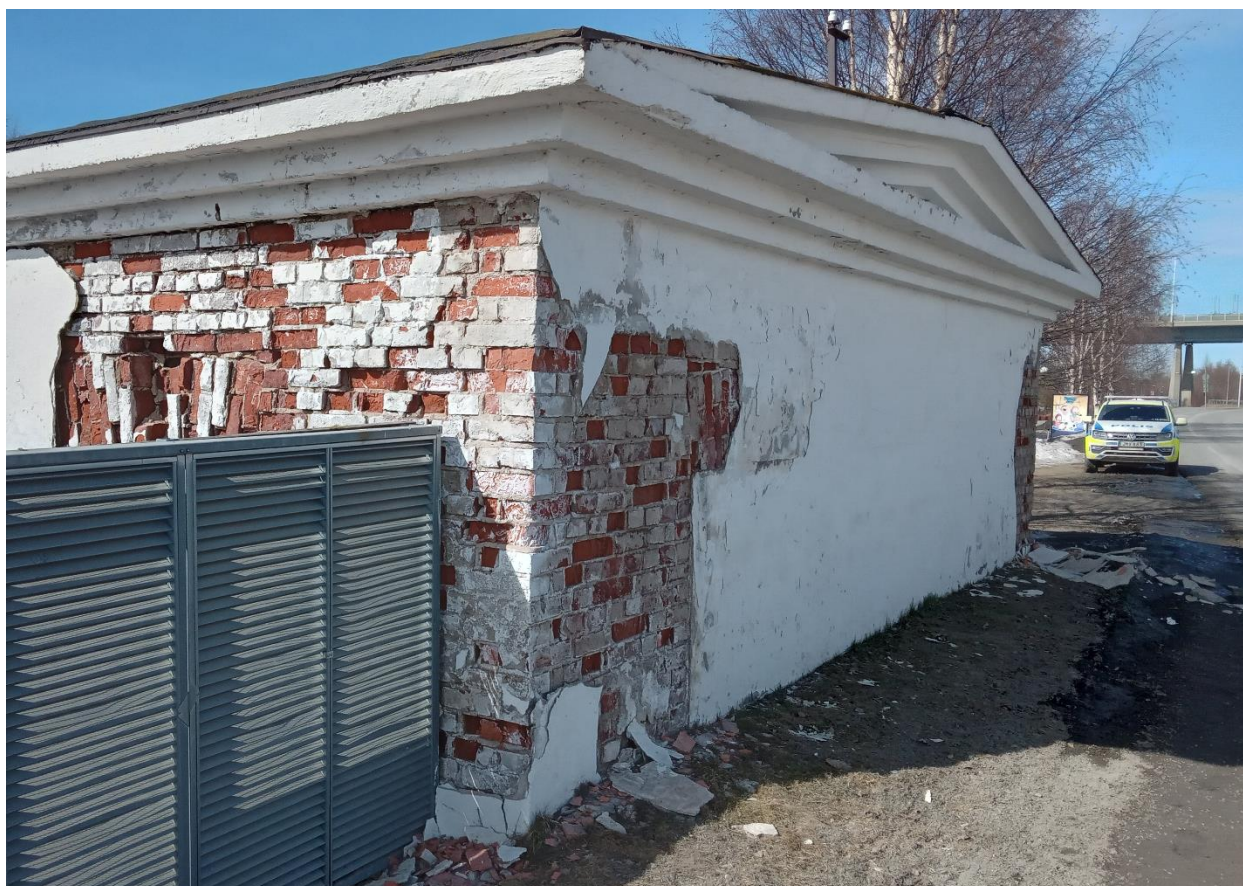
Så här ser det ut idag 2023-04-19. Cementputs och sönderfruset tegel rasar ända ut i gatan. Och nu även på den västra sidan. Detta kan inte få fortsätta.

Orsakerna till skadorna på Pumphusets norra ände är dels felaktigt underhåll med ett olämpligt modernt putsbruk, dels obefintligt underhåll sista årtiondet, och dels den markhöjning som skedde på 1990-talet då jordmassor fylldes upp mot tegelväggen. Det finns inget tvivel om att det sista har haft en avgörande inverkan då den södra änden som haft bättre förutsättningar att torka upp har klarat den bristfälliga omvårdnaden utan dessa skador.

Föreningen vill påminna om vad som borde vara en självklarhet: Innan reparationen av murverket och omputsningen inleds behöver marknivån närmast byggnaden sänkas ner till betongsockeln. Eller åtminstone isoleras från kontakt med väggen.

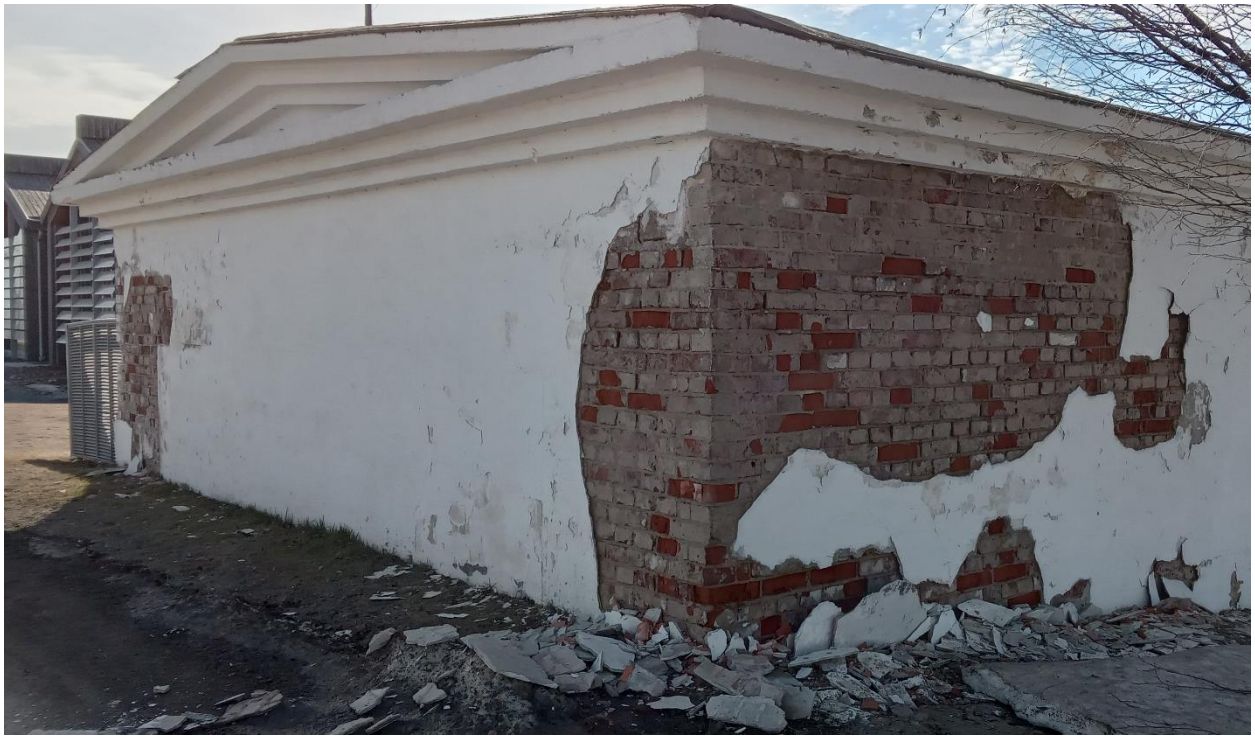
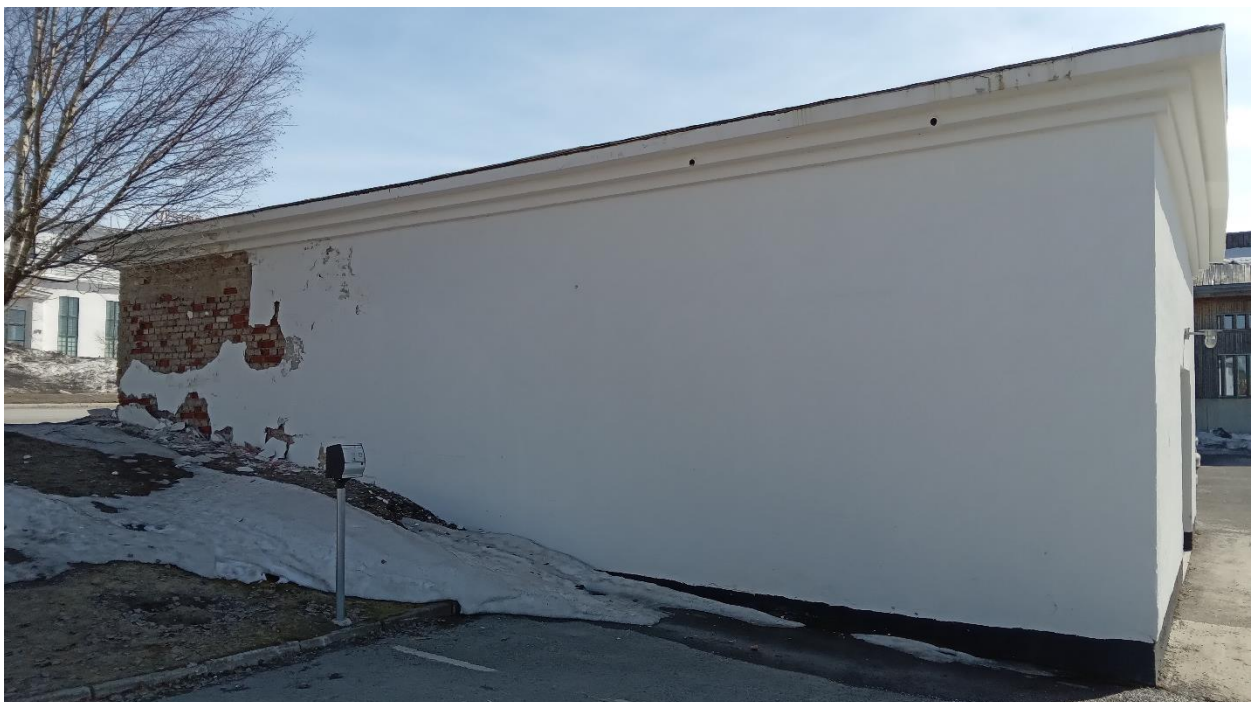
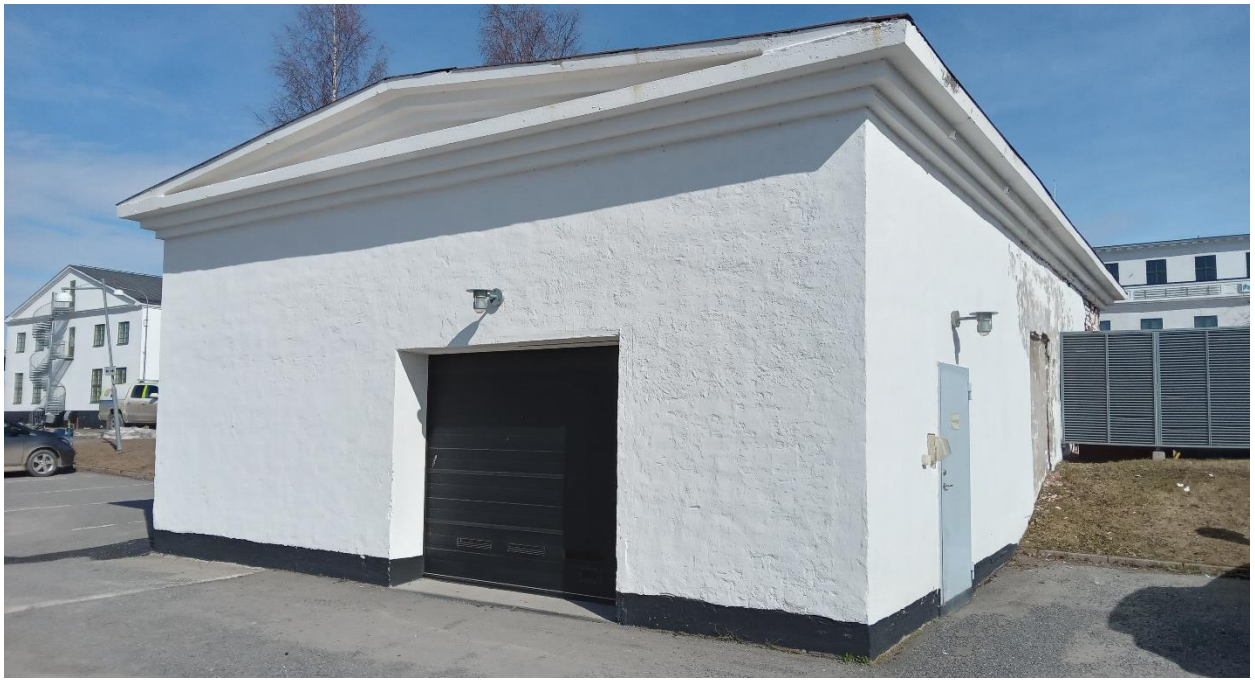
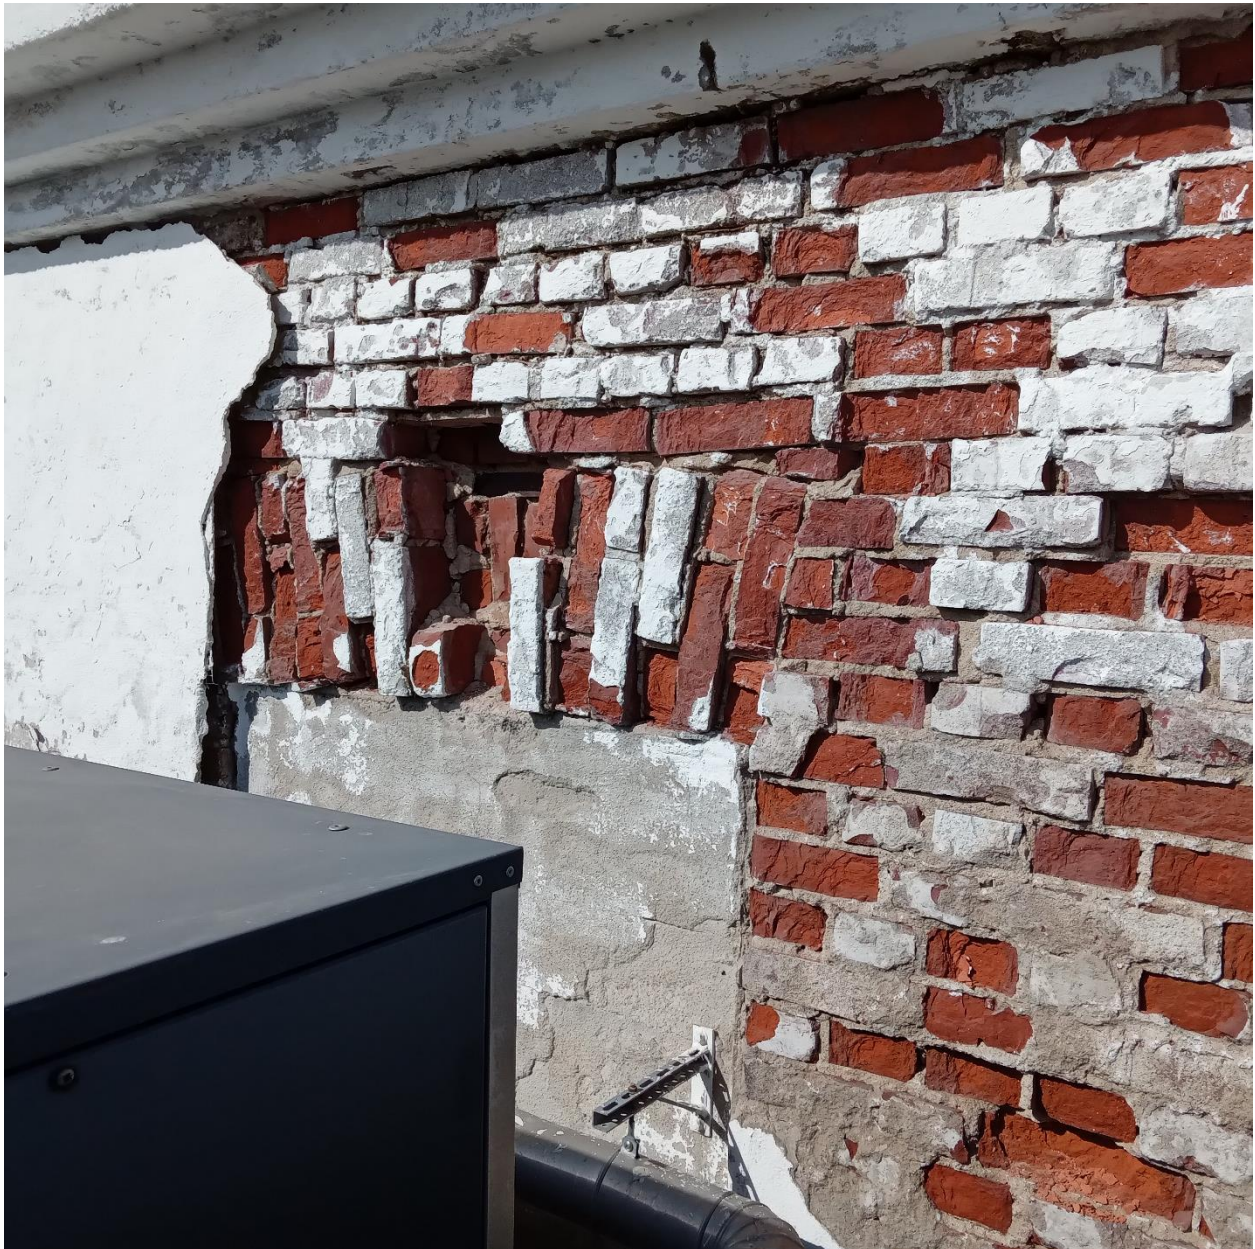
Ovanstående bilder lämnar inget tvivel om att det är ett pågående och allvarligt förfall som sker, utan att något gjorts för att åtgärda detta under de över 5 år som de allt större skadorna har kunnat observeras.
